C/v11 - CAN GOMÀ

Avinguda Jaume I, 167 – C/ Castelao, 2

Edifici públic

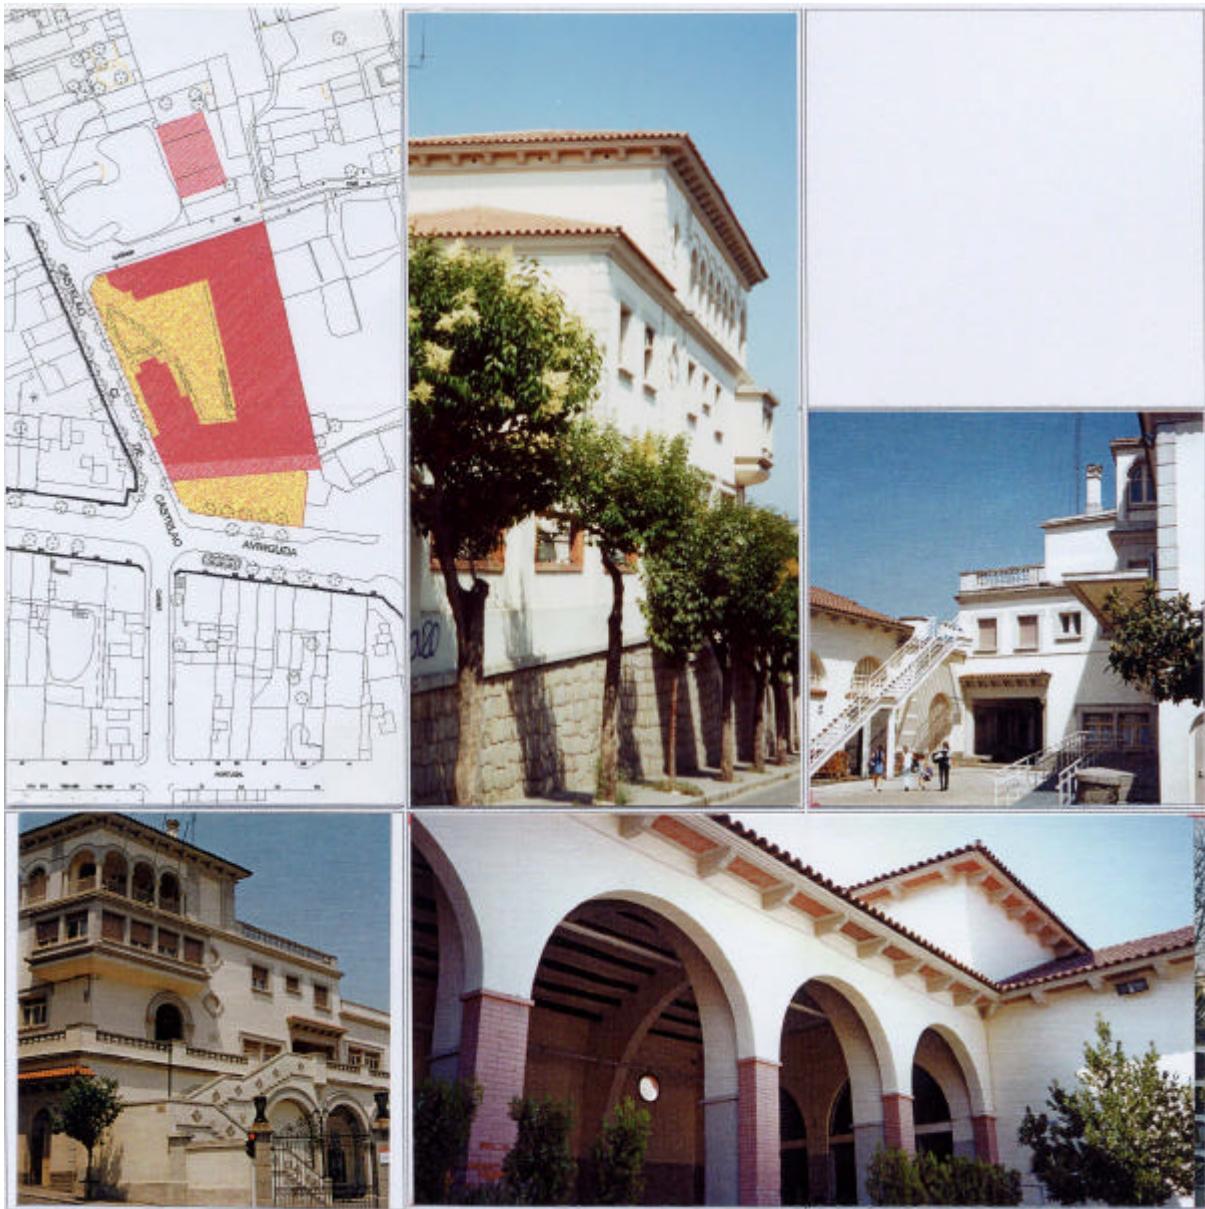
Descripció i materials	Estat
Estructura	Edifici conformat per diversos volums.	Bo
Façana	Composició complexa, amb diferents tipus de finestres.	Bo
Coberta	Diversa: a 4 i 2 vessants, i plana.	Bo
Elements singulars	Tribuna, galeries, porxos, terrats.	Bo

- Estructura:** Manteniment integral d'edificació, volumetria, tipologia i elements constructius.
- Façanes:** Es mantindrà la composició de façanes, conservant tots els elements arquitectònics.
- Coberta:** Manteniment dels diferents tipus de coberta, com a definidor i diferenciador dels diversos volums.
- Elements singulars:** Conservació dels elements arquitectònics i ornamentals: tribuna, galeries, porxos i terrats. En cas de trencament d'algun d'ells caldrà reposar-lo.
